기초 파일 항타

1. 재해사례와 대책

도로공사 안전관리 O.P.S(지장물 굴착작업) 지장물 굴착작업

도로공사 안전관리 O.P.S(강교설치작업)

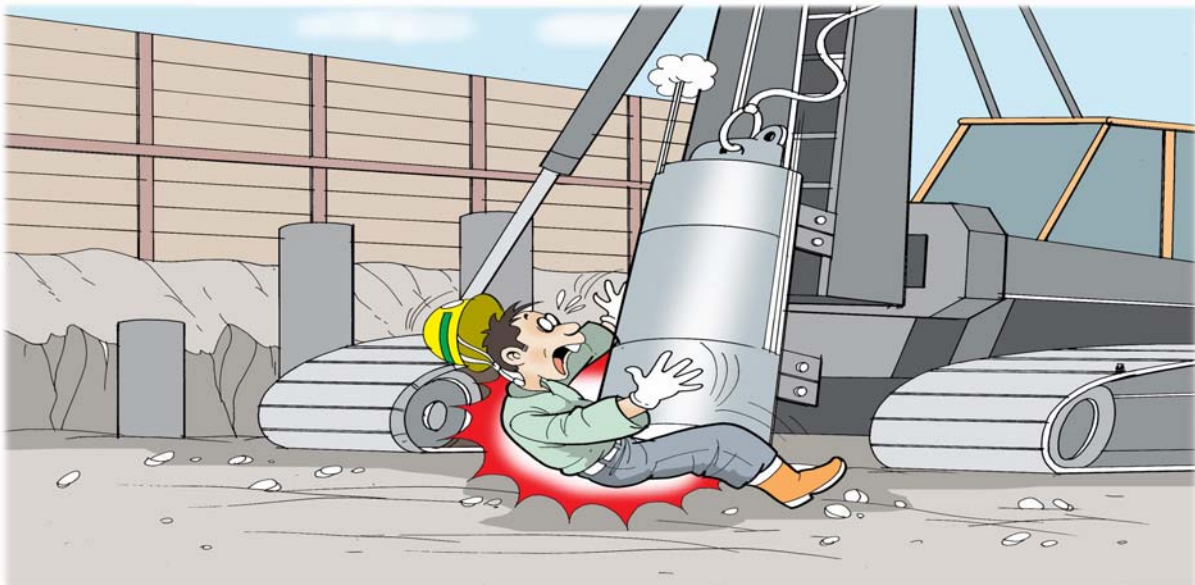
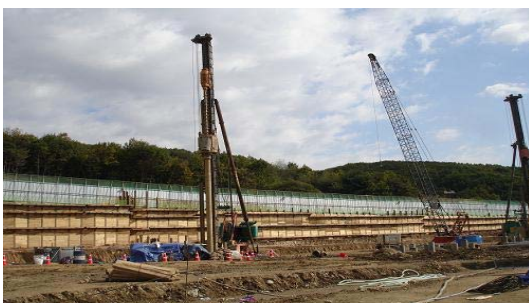
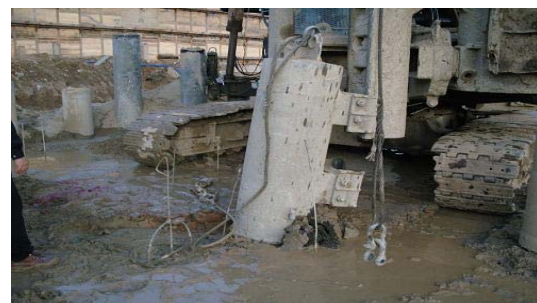
재 해 상 황 도

재해형태	낙 하	발생일시	2008.10.26(일) 15:20분경
소 재 지	경기도 용인시 수지구	재해정도	사망 1명
재해개요	파일 천공작업을 위해 항타장비를 후진하여 회전하던 중 항타기 해머(3ton)를 상부에서 지지하고 있던 와이어로프의 샤프클이 풀리면서 해머가 낙하하여 피재자를 가격·사망한 재해임.

- 항타기의 권상용 와이어로프에 해머 등을 연결할 때에는 탈락되지 않도록 클램프·클립 등으로 견고하게 고정하고, 항타작업반경 내에는 근로자가 접근하지 못하도록 출입통제를 철저히 하여야 함.

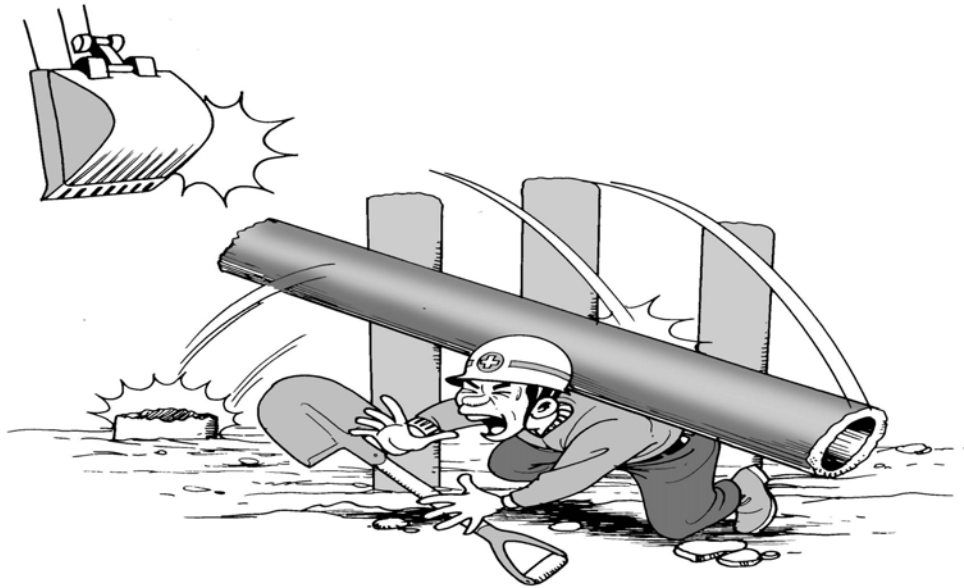
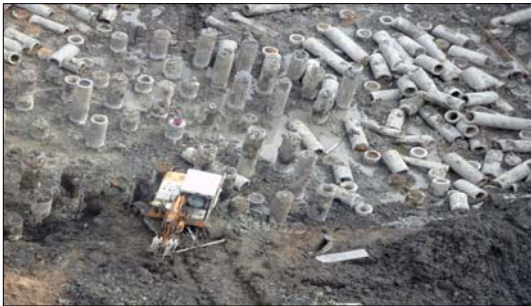
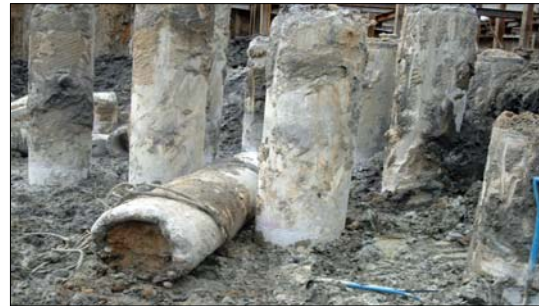
재 해 상 황 도

재해형태	도 괴	발생일시	2003. 03. 8. 14:30분경
소 재 지	부산시 연제구	재해정도	사망 1명
재해개요	기초 콘크리트 파일 항타 완료 후 굴착 및 파일 두부정리를 위해 굴삭기를 이용하여 토공 정리 작업 중 일부 절단해 놓은 콘크리트 파일이 회전 중인 굴삭기 버킷에 부딪혀, 도괴되어 작업 중이던 피재자를 덮쳐 사망한 재해임

굴삭기 등 차량계 건설기계를 사용하여 작업할 때는 미리 작성한 안전한 작업절차 및 작업방법 등 작업계획을 작성하고 이에 의해 근로자에게 위험을 미칠 우려가 있는 장소에서의 동시작업 금지 등의 작업방법을 개선 토록 하고, 부득이 작업 시 유도자 배치

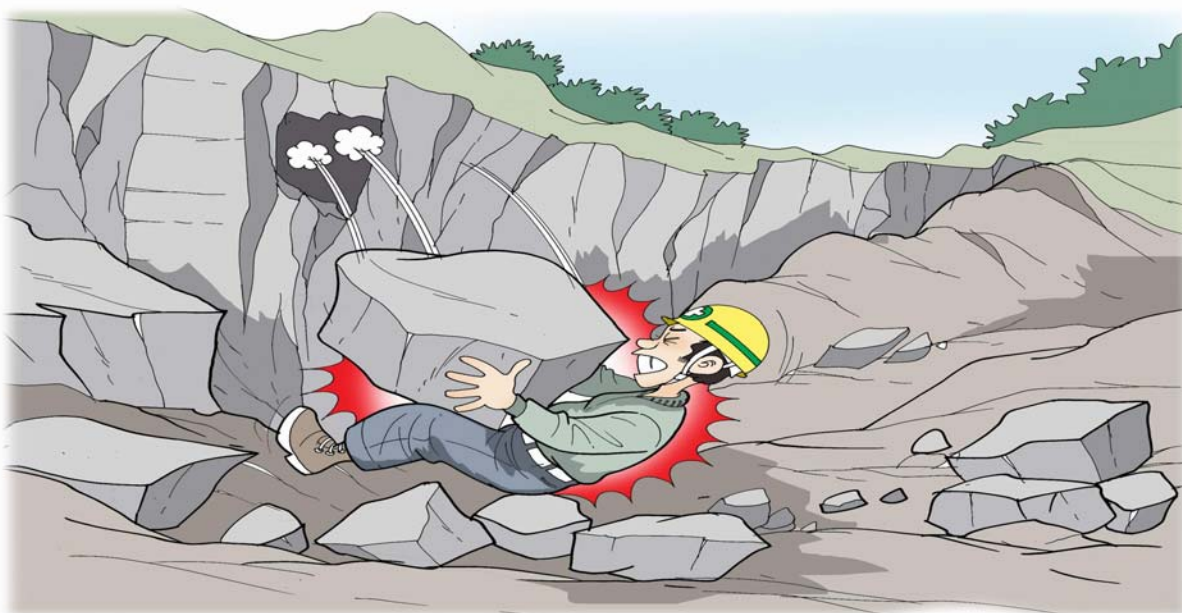
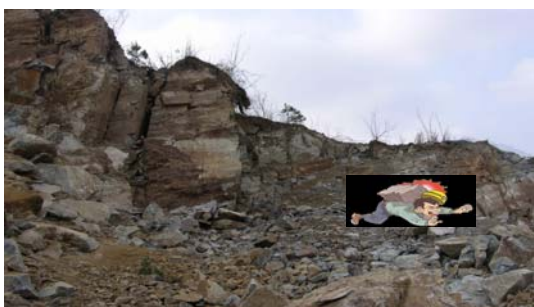
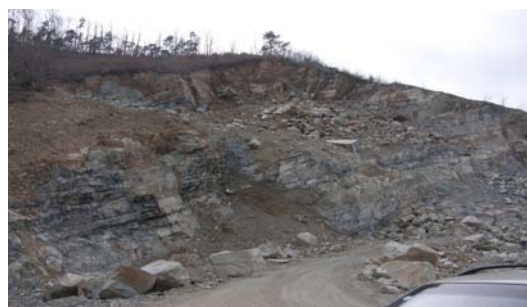
재 해 상 황 도

재해형태	낙 하	발생일시	2007.03.14. 15:30분경
소 재 지	부산시 연제구 연산동	재해정도	사망 1명
재해개요	피재자가 발파를 시행한 후, 주변의 암반상태를 파악하기 위하여 이동하던 중 낙하하는 암반이 피재자를 가격하여 사망한 재해임.

- 발파로 인한 지반의 붕괴 및 토석의 낙하 위험이 있는 장소에는 근로자 출입금지조치를 철저히 하여야 하며, 일정시간 경과 후 부석제거 등을 통한 낙하 · 붕괴위험 요소 제거 후 다음 작업을 진행하여야 함.

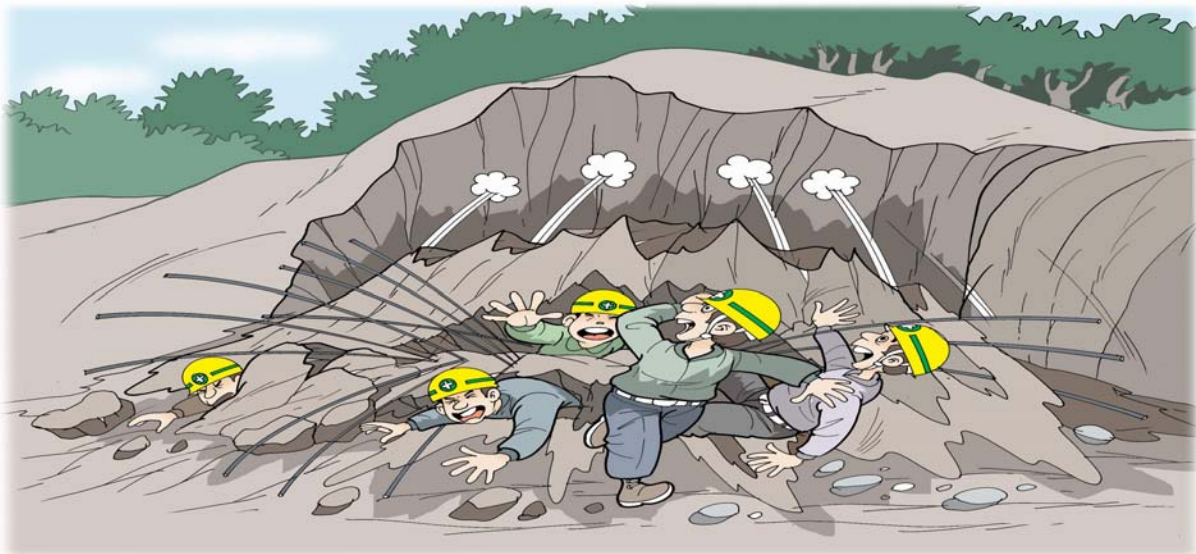
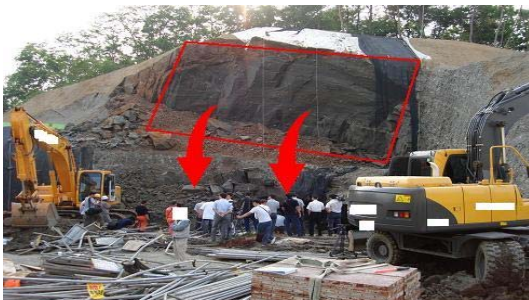
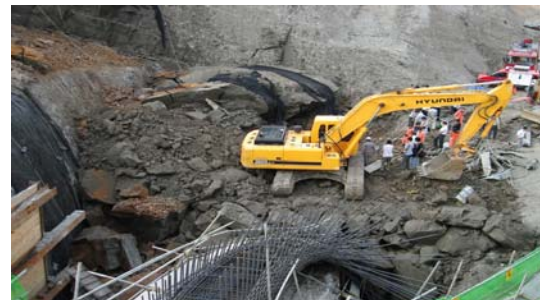
재해상황도

재해형태	붕괴	발생일시	2007.06.11 14:22분경
소재지	경북 포항시 남구	재해정도	사망 2명, 부상3명
재해개요	철근공인 피재자 등 6명이 교대의 벽체 철근조립작업을 진행하던 중 기 조성된 배면쪽 절취사면(H≒7m)의 40~50m ³ 가량이 수직절리를 따라 슬라이딩 되면서 피재자 등 6명을 덮쳐, 3명이 부상하고 2명이 사망한 재해임.

안전대책	<ul style="list-style-type: none"> - 사면의 토질 및 암질과 절리 발달상황 등 지질 및 지층의 상태에 대해 사전조사를 철저히 실시하여 사면 절취 시 이를 반영토록 하여야 하며, - 당초 설계 및 사전 조사된 결과를 토대로 사면특성에 부합되게 흙막이 가시설 설치 및 적정 사면구배를 유지토록 하여야 하고, 시공자의 임의 설계변경을 금지토록 하여야 함.
------	---

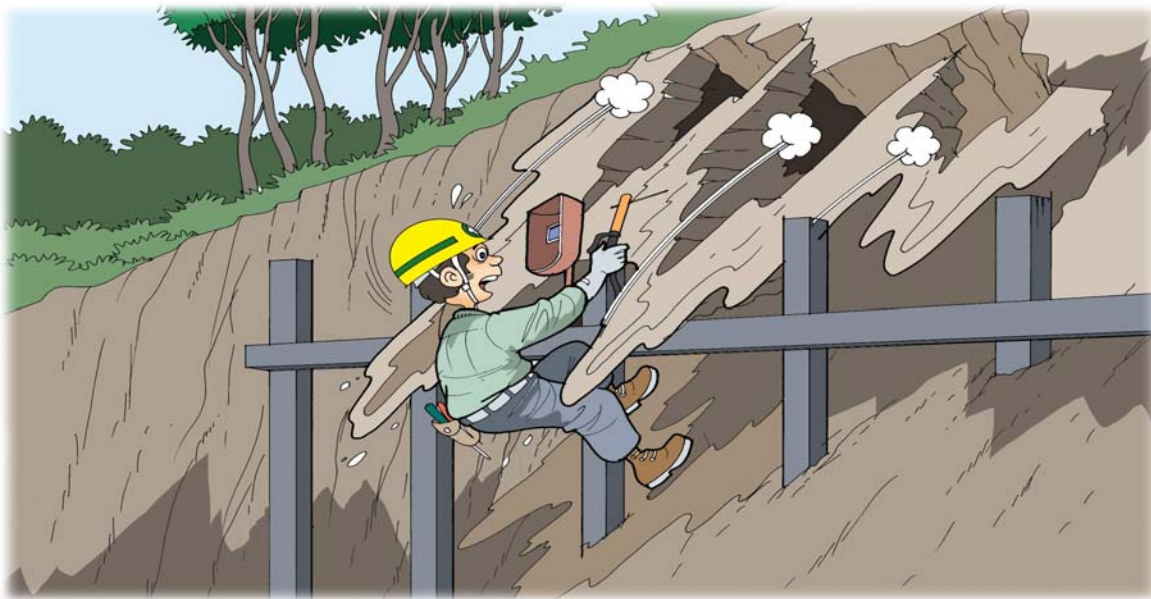
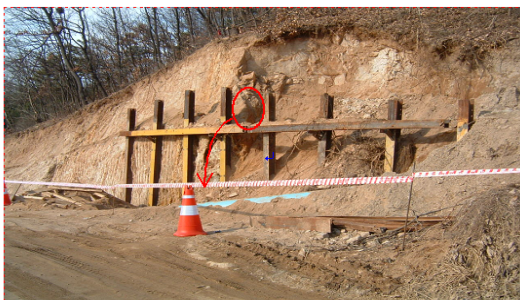
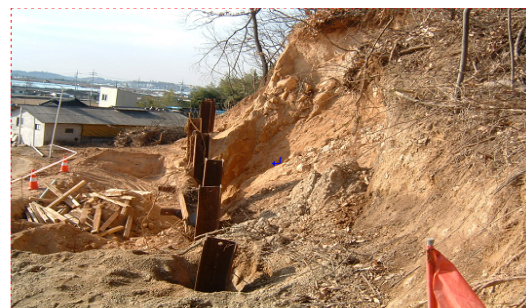
재해상황도

재해형태	붕괴	발생일시	2006. 12. 11. 11:00분경
소재지	충남 논산시 연무읍	재해정도	사망 1명
재해개요	피재자가 절취면의 흙막이 가시설 띠장 상부에서 띠장 연결을 위한 용접작업을 하던 중, 절취면 상부 토사가 붕괴되면서 약 2.5m 아래로 추락하여 붕괴된 토사에 매몰·사망한 재해임

- 흙막이판·말뚝·버팀대 및 띠장 등 부재의 배치·치수·재질 및 설치방법과 순서가 명시된 조립도를 작성하고 준수하여서, 굴착이 진행됨에 따라 굴착배면부의 토압에 대하여 충분히 지지될 수 있도록 토류판 및 띠장 등을 순차적으로 설치

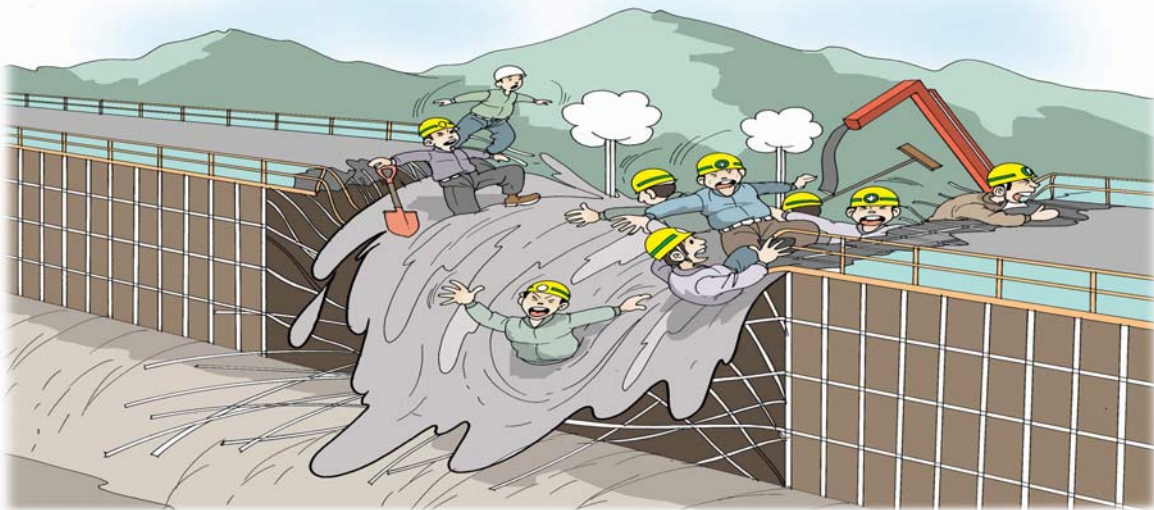
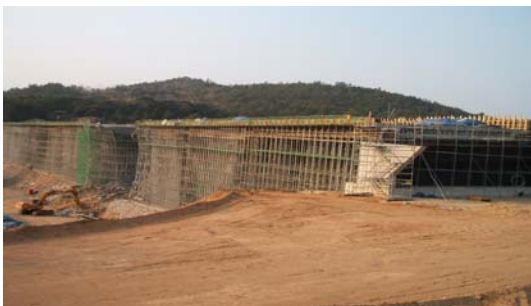
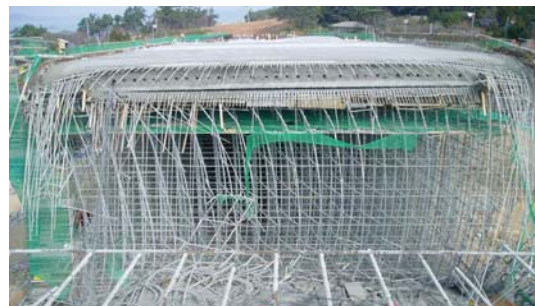
재해상황도

재해형태	붕괴	발생일시	2007.04.05. 17:00분경
소재지	전남 고흥군 고흥읍	재해정도	사망5명, 부상7명
재해개요	교량 상부 슬라브의 콘크리트 타설 작업을 진행하던 중 하부 거푸집 동바리(System Support)가 상부 슬라브 하중을 지지하지 못하고 길이 20m가 붕괴되면서, 근로자 12명이 매몰되어 5명이 사망하고 7명이 부상당한 재해임.

안전대책	<ul style="list-style-type: none"> - 거푸집동바리(System Support)의 횡방향 하중에 견딜 수 있도록 설계된 보강용 가새의 설치간격을 준수하여야 하며, - 다수의 수직재가 연결된 System Support상에서 Support의 기능을 충분히 발휘하여 안정성을 확보할 수 있도록 연결부위에 Pin을 반드시 체결하여야 함. 		
------	---	--	--

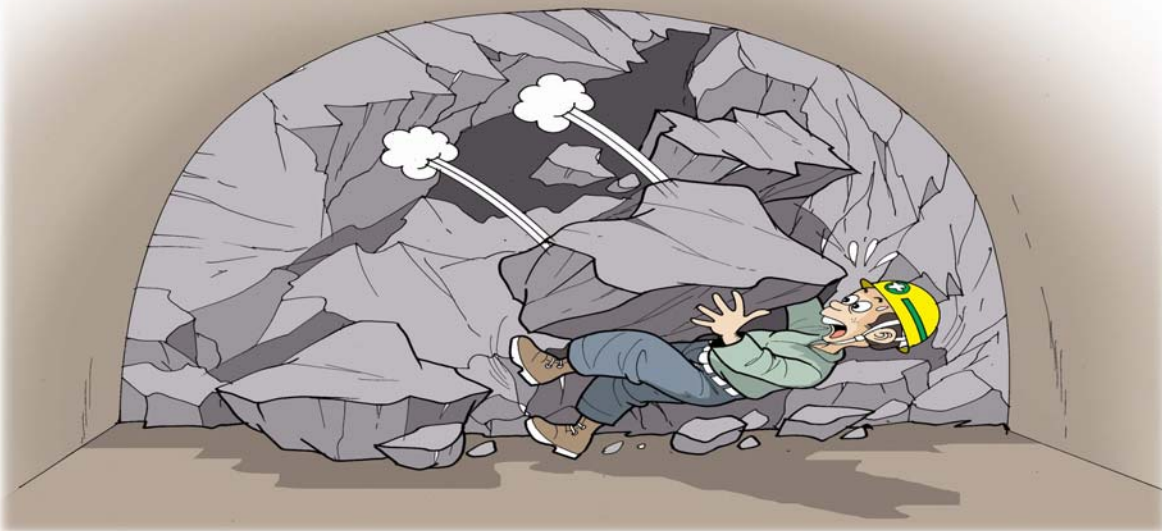
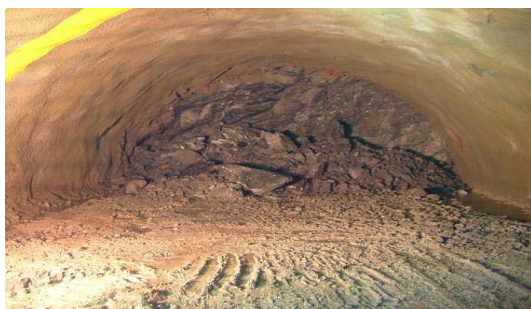
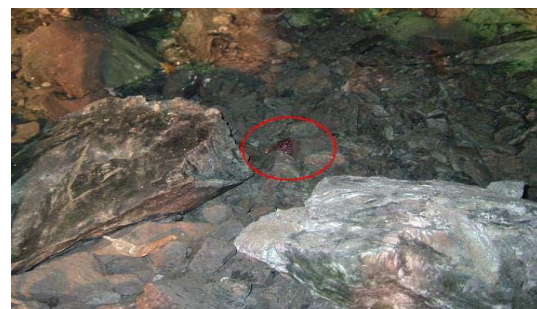
재 해 상 황 도

재해형태	낙 하	발생일시	2007.09.30 16:50분경
소 재 지	서울시 서초구 양재동	재해정도	사망1명
재해개요	터널공인 피해자가 터널내의 막장면 발파작업 후 발파상태를 확인하기 위해, 막장 전면 좌측 하단부에서 막장면을 관찰하던 중, 막장면 암반 절리방향으로 낙반이 발생하면서 피해자를 덮쳐 협착·사망한 재해임

- 터널 발파작업 후 낙반 등에 의한 위험이 있는 때에는 막장면으로부터 일정거리를 이격하여 출입금지구역을 설정하고, 막장면에 절리가 발달하여 낙반위험이 있는 때에는 부석제거 및 락볼트 설치 등 필요한 조치를 하여야 함.

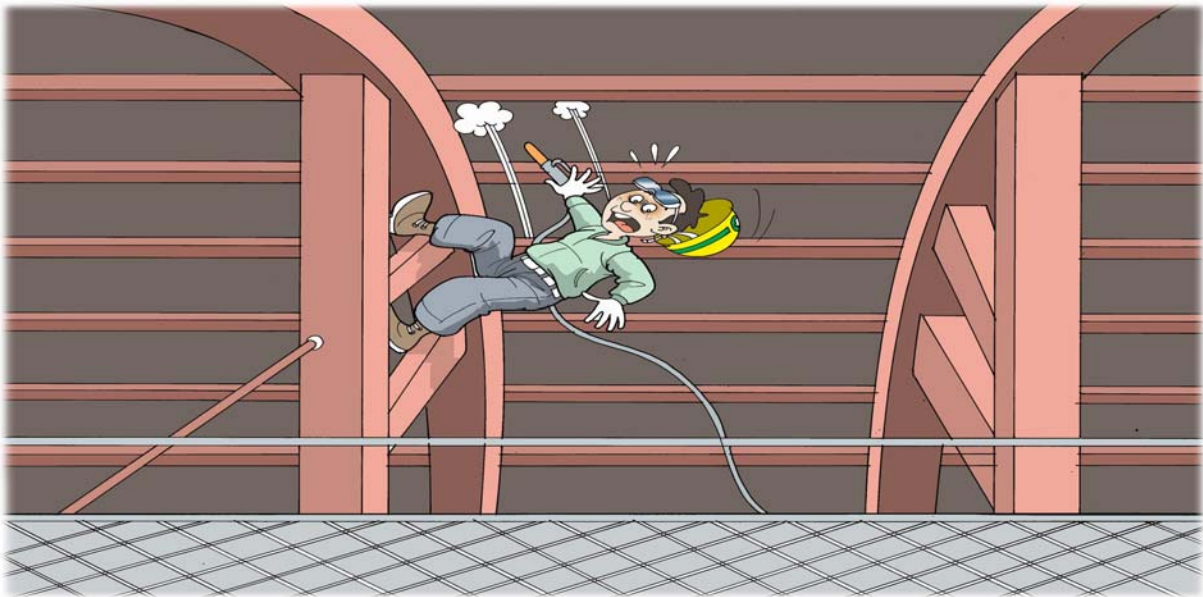
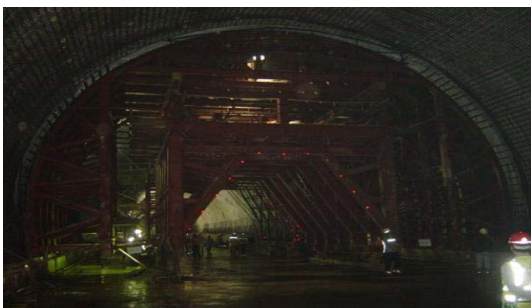
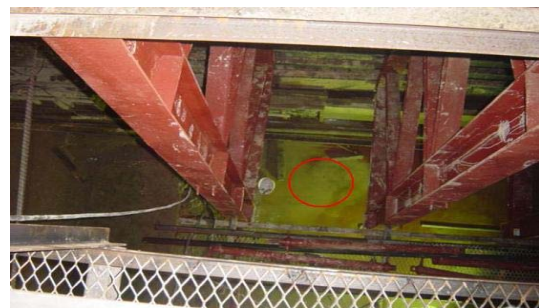
재해상황도

재해형태	추락	발생일시	2008.07.18(금) 15:10분경
소재지	서울시 중구 봉래동2가	재해정도	사망1명
재해개요	터널 라이닝폼 제작 및 조립작업 중 마무리 작업인 부재 용접작업을 위해 Work Way(작업발판)에서 벗어나 Arch Beam 상부에서 용접작업을 진행하던 중 실족하여 약 6.0m아래 바닥으로 추락 사망한 재해임.

안전대책	<ul style="list-style-type: none"> - 라이닝 폼 용접작업을 진행하는 때에는 작업여건에 맞게 비계 또는 라이닝 폼의 수직 · 수평부재 위에 작업발판을 설치하고 하부에는 안전방망을 설치하는 등 추락방호조치를 하여야 함.
------	---

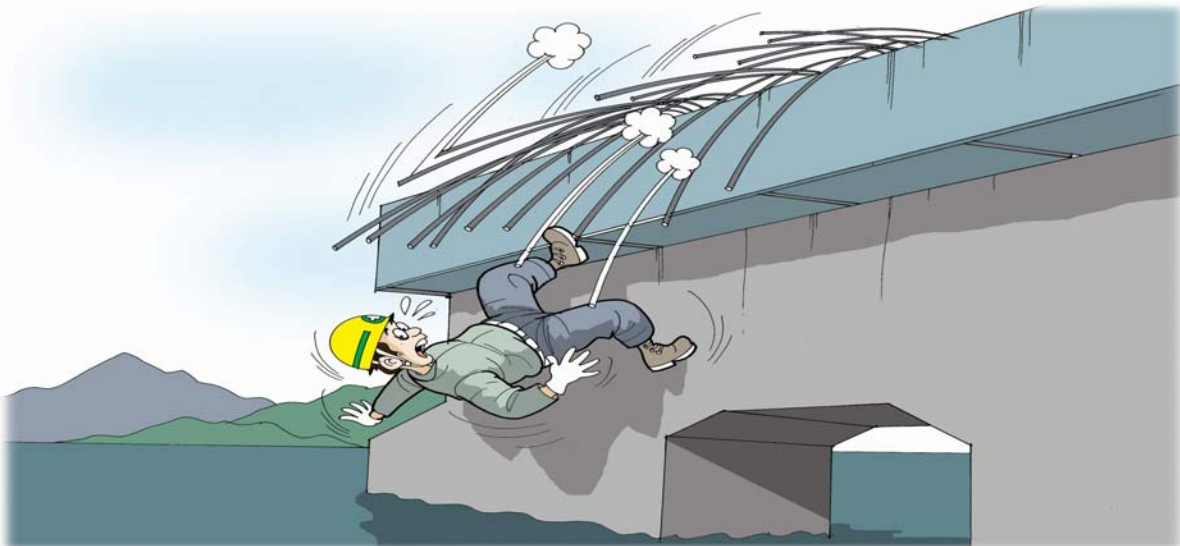
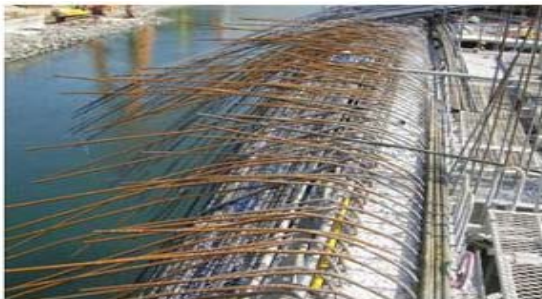
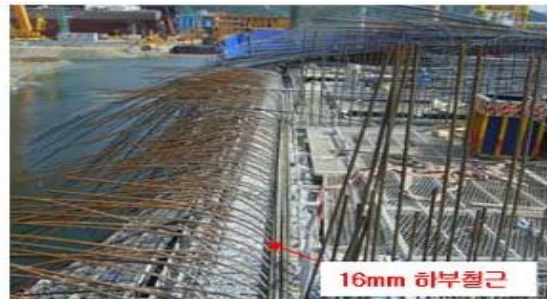
재해상황도

재해형태	추락	발생일시	2007.06.04 15:40분경
소재지	경남 통영시 광도면	재해정도	사망1명
재해개요	케이슨 제작장에서 피재자가 철근조립작업을 진행하던 중 철근이 도괴되면서 케이슨상부에서 해수면으로 추락하여 사망한 재해임.

- 수직철근에 대한 충분한 강성의 전도방지용 지지대를 적정간격으로 배치하여 설치하고, 수직철근을 겹이음에 의해 연결할 경우 하부철근의 하중부담을 줄이기 위해 상부철근의 길이를 조절하여(분절시공) 설치하여야 하며,
- 수상작업시에 작업자가 수중으로 추락할 위험이 있는 때에는 적합한 구명장구를 지급·착용한 상태에서 작업토록 하여야 함.

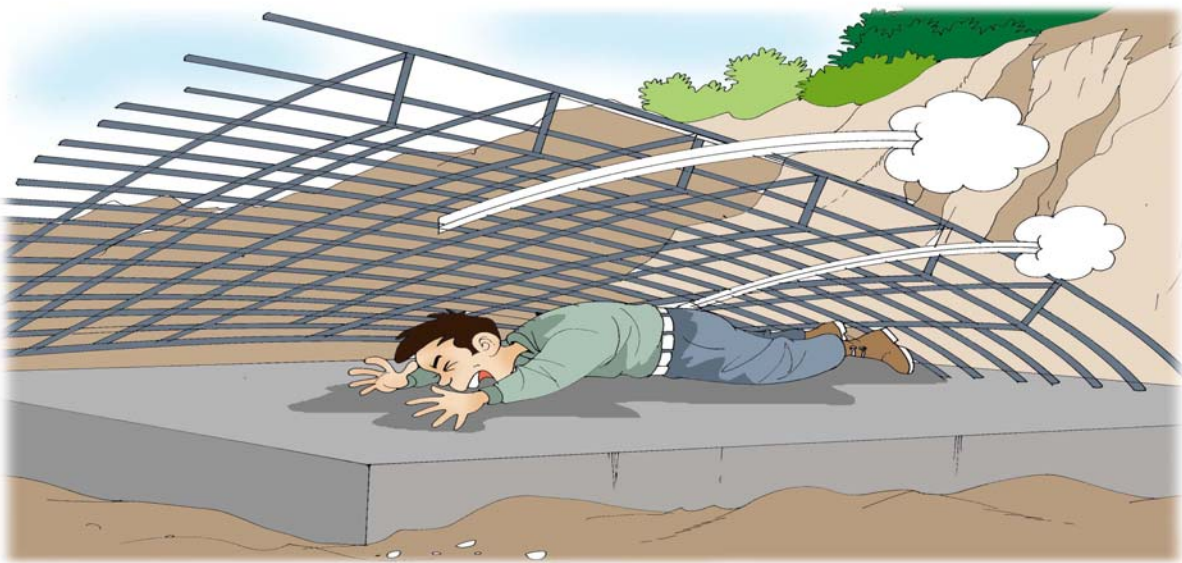
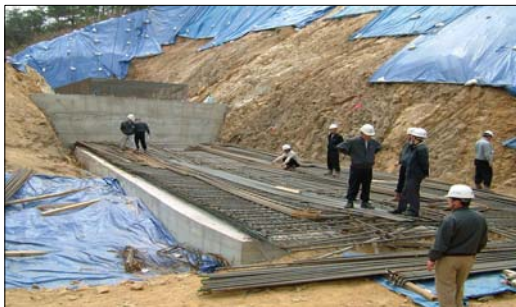
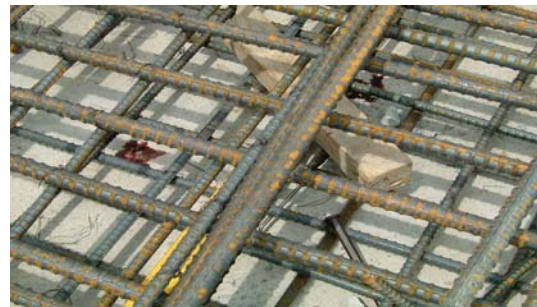
재 해 상 황 도

재해형태	전 도	발생일시	2005. 4. 18 11:00경
소 재 지	충남 공주시	재해정도	사망1명
재해개요	교대 벽체 전면부 수직철근 조립 작업 중 수직철근이 좌우로 흔들려 바닥으로 전도되면서 기초 철근이 도피되어 교대 기초철근망 내부에서 철근 결속작업을 하던 피재자가 철근다발과 바닥 콘크리트 사이에 협착 되어 사망한 재해임

안전대책	교대의 벽체 수직철근 조립 작업시 수직철근 3~4개소 마다 45° 방향으로 교차지게 가새철근을 설치하는 등 철근 전도방지 조치 철저
------	---

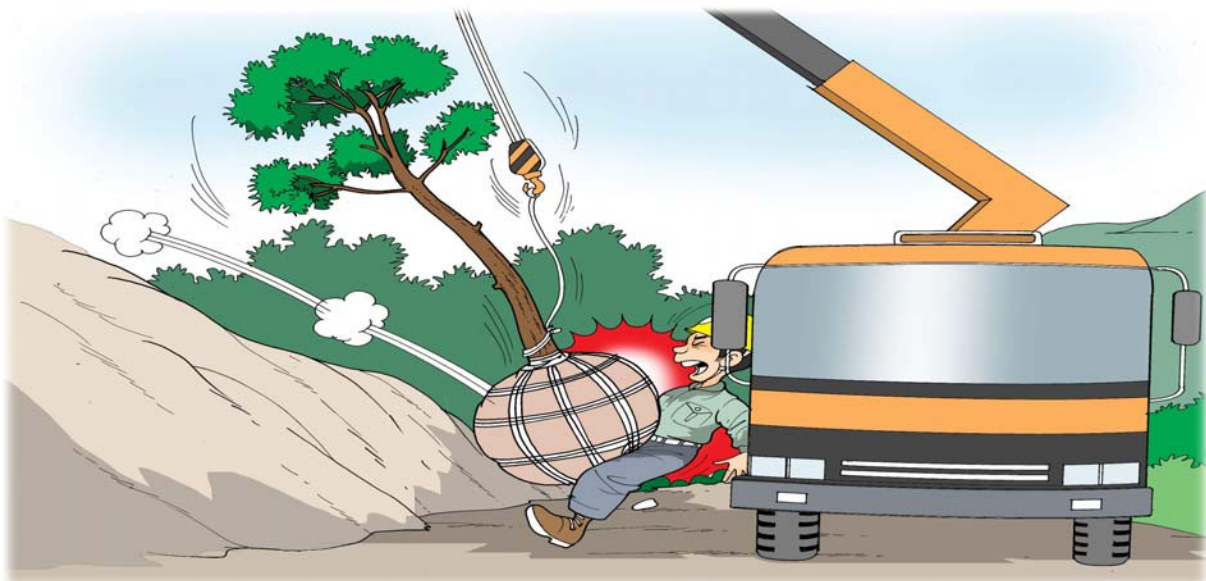
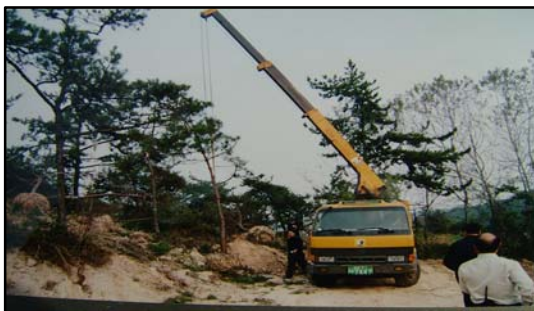
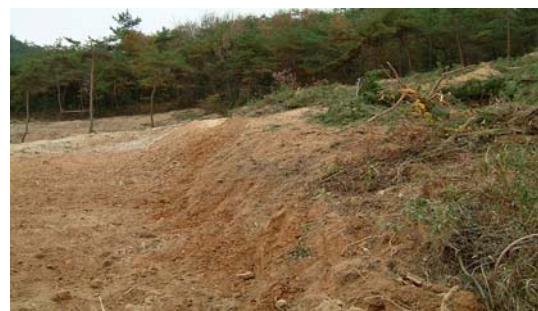
재 해 상 황 도

재해형태	전 도	발생일시	2006. 11. 1. 10:55분경
소 재 지	전남 무안군 몽탄면	재해정도	사망1명
재해개요	카고크레인(5ton)을 사용하여 굴취된 소나무를 끌어당기면서 인양하던 중, 경사가 급한 절토 사면에서 인양물이 자유상태로 되어 크레인을 조작하던 피재자를 강타하여 사망한 재해임

- 차량계 하역운반기계를 사용하여 작업시에는 ①작업장소의 넓이 및 지형, ②차량계 하역운반기계의 종류 및 능력, ③화물의 종류 및 형상에 상응하는 작업계획을 작성하여, 크레인의 작업반경 내에서 중량물 인양토록 작업 시행.

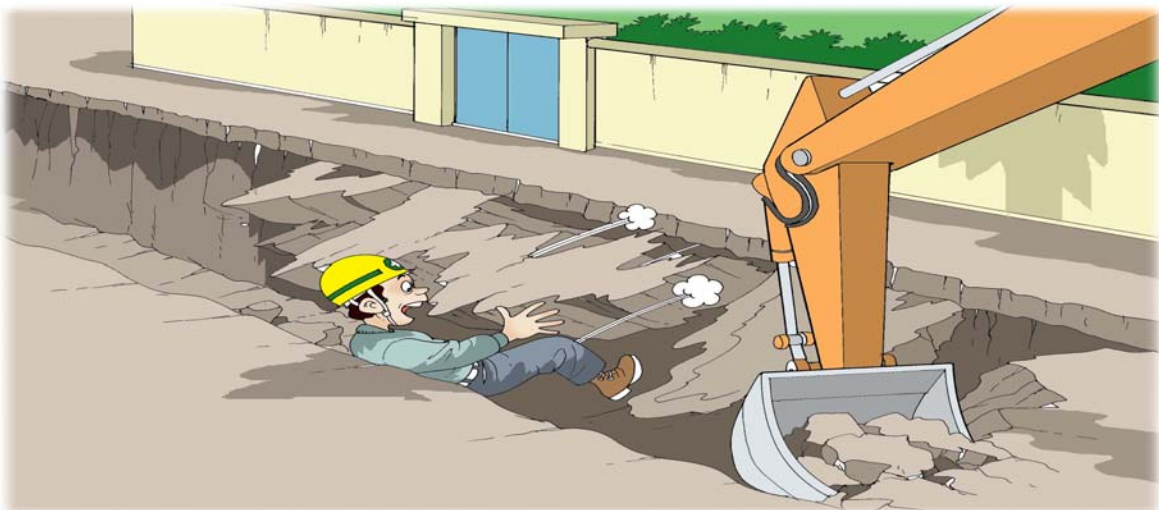
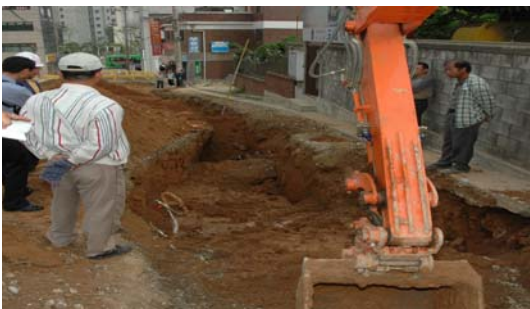
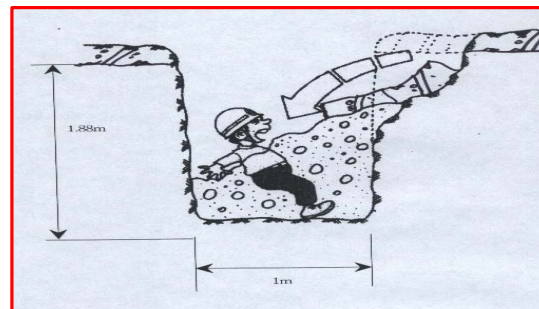
재해상황도

재해형태	붕괴	발생일시	2006. 5. 19. 15:00분경
소재지	인천시 남동구 도림동	재해정도	사망1명
재해개요	구획정리사업 토목공사현장에서 오수관로 부설 전단계인 지하매설물 조사를 위해 굴삭기를 사용하여 줄파기 과정에서 지장물 유·무를 확인하던 피재자가 깊이 약 1.8m인 굴착법면의 토사 붕괴로 매몰되어 사망한 재해임.

- 지반 굴착시에는 붕괴방지를 위하여 지반의 종류에 따라 적절한 굴착면의 기울기가 되도록 작업이 진행되어야 함.

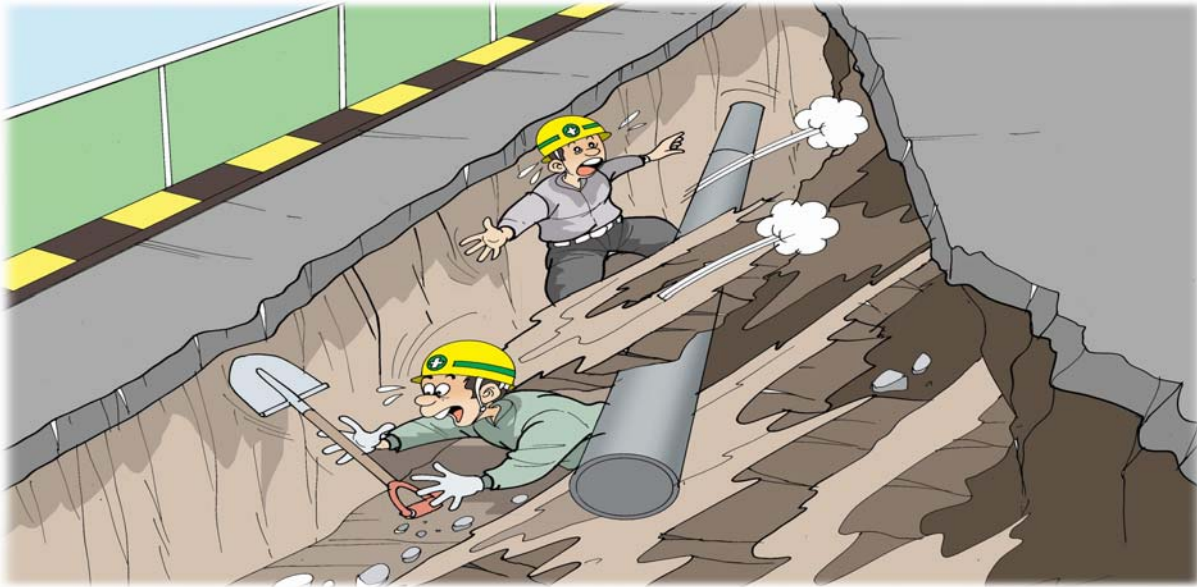
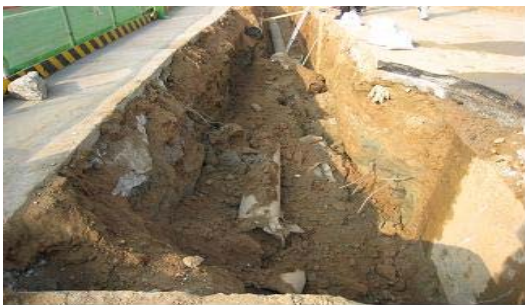
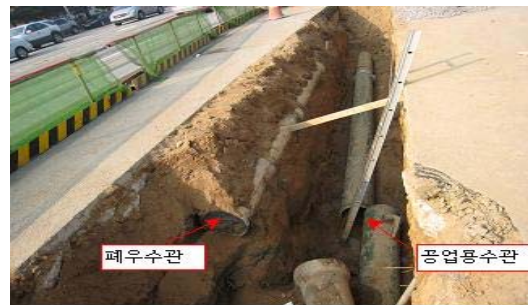
재해상황도

재해형태	붕괴	발생일시	2007.11.07(수) 09:50분경
소재지	충북 청주산업단지	재해정도	사망1명
재해개요	피재자등 3명이 폭2.2m×깊이3m로 수직 굴착된 굴착저면에서 공업용수관로(Φ400mm,강관)를 설치하던 중 깊이 약 0.7m 지점에 매설되어 있던 폐우수관로와 토사가 붕괴되면서 매몰되어 사망한 재해임

안전대책	<ul style="list-style-type: none"> - 트렌치 굴착작업을 하는 때에는 법면이 안식각(보통흙 습지 1:1~1:1.5)이내가 되도록 하고, 공간 확보가 어려운 때에는(간이)흙막이지보공을 설치하여야 하며, 매설물이 노출되는 경우에는 손괴되어 붕괴되지 않도록 이설하거나 매달기 등의 방호조치를 하여야 함.
------	--

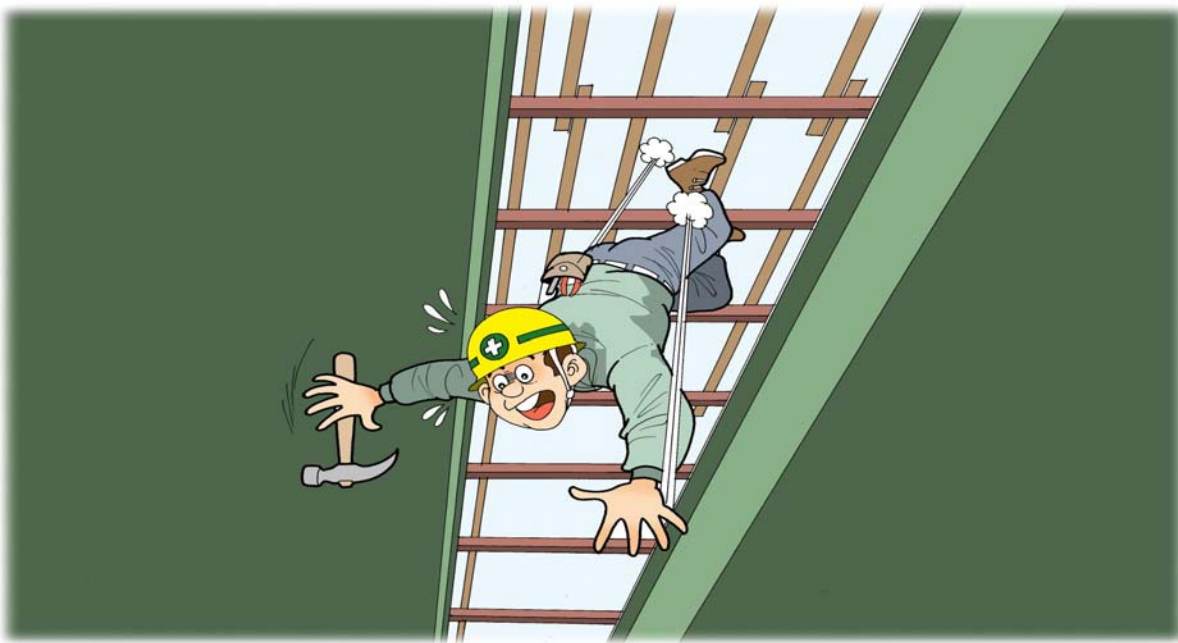
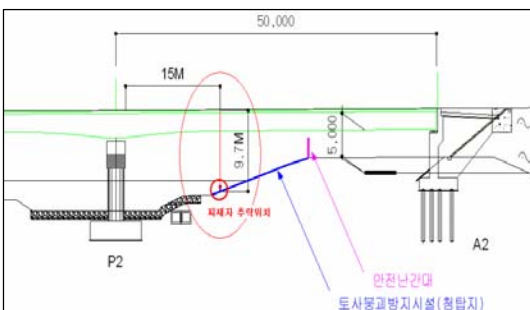
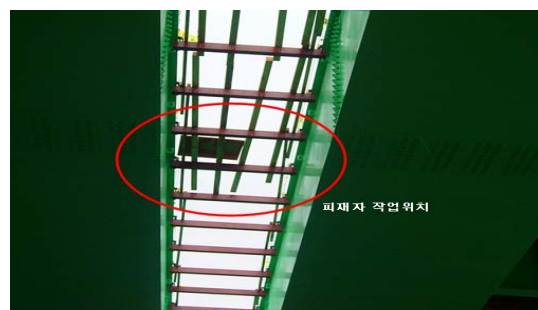
재해상황도

재해형태	추락	발생일시	2006. 11. 3. 15:12분경
소재지	경기도 화성시 동탄면	재해정도	사망1명
재해개요	교량 중앙분리대 부분 슬래브 거푸집 조립을 위해, 명에재 상부에 장선재를 설치 하던 중 약 9.7m 아래 지상바닥으로 추락하여 사망한 재해임

- 강교상부 등 높이 2m이상의 추락위험이 있는 장소로써 작업여건상 안전난간의 설치가 곤란한 경우에는, 강교 하부에 안전방망을 치거나, 안전대를 착용한 후 부착설비에 걸어 작업 진행.

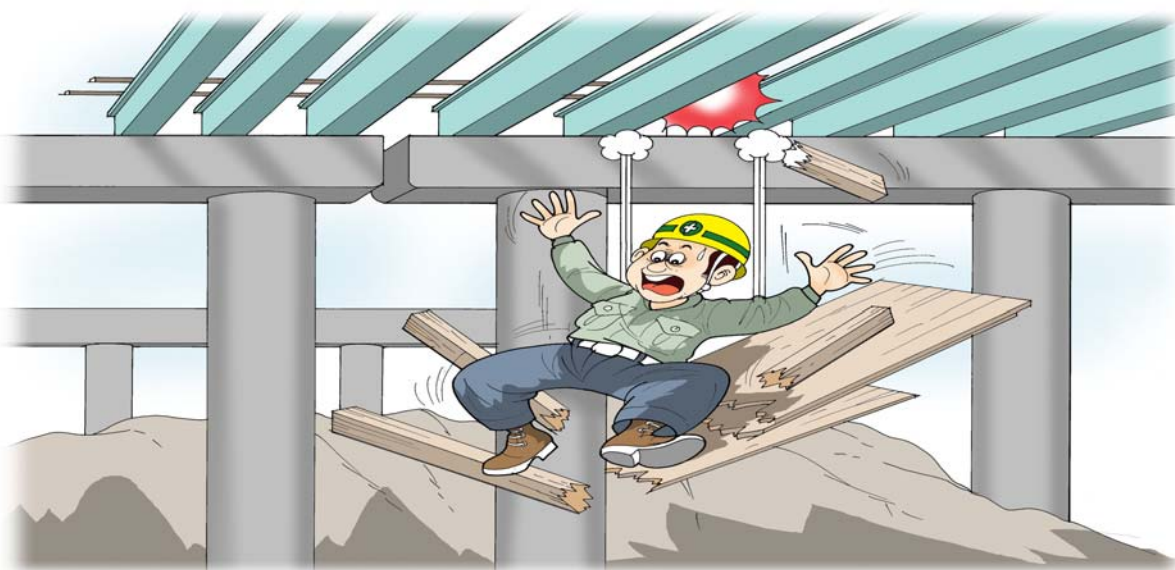
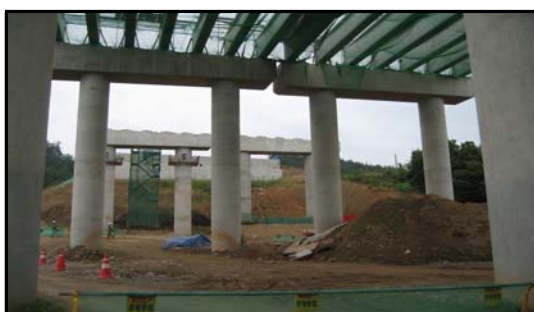
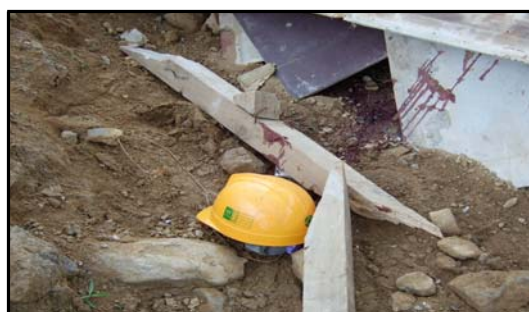
재해상황도

재해형태	추락	발생일시	2006. 9. 8. 14:00경
소재지	충남 공주시 사곡면	재해정도	사망1명
재해개요	피재자가 교량의 Cross Beam 거푸집 조립작업을 위해 P.S.C Beam과 Beam 사이에 각재 6개로 합판 야적용 발판을 설치한 후 인양된 자재를 하역하기 위하여 발판을 밟고 섬유로프를 풀던 도중 합판 받침용 각재발판이 부러지면서 합판더미와 함께 추락하여(17m) 사망한 재해임.

- 자재 적재시에는 충분한 강도(단관파이프 이상의 강도 또는 경량알루미늄 발판 등)를 가진 자재 적재용 발판을 설치하고, 편하중이 발생하지 않도록 균등하게 화물을 적재하고 교량 하부에는 외부의 충격이나 하중에 충분히 견딜 수 있는 추락방지망 설치.
